# LA SUZUKI SV 650 D

# Suzette enlève le bas!

**A**ujourd'hui, ça ne rigole plus pour Suzette! Après avoir atteint les 50 000 km de notre essai longue durée, c'est l'heure du démontage intégral. Un examen minutieux, pièce par pièce. La procédure de ce démontage a comporté deux étapes. La première a été de sortir le moteur du cadre et d'inspecter le châssis dans l'atelier de *Moto Journal*. Ensuite, le moteur sous le bras, nous nous sommes rendus chez Suzuki France pour son démontage. Démonter le moteur en compagnie d'un technicien de la marque nous a permis d'avoir à disposition tout l'outillage spécifique et de recueillir encore plus d'informations. Le verdict général est simple : Suzette, elle est en béton !

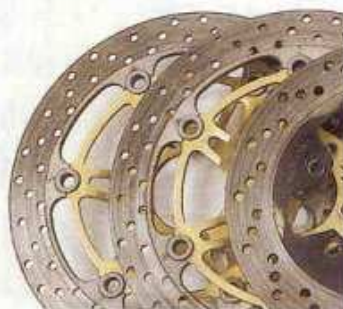
Des disques de freins limite hors cote à 50 000 km, c'est une bonne performance pour une moto aussi joueuse que l'est Suzette, emmenée de surcroît par une bande d'énervés.

**L**a cote d'épaisseur des disques est de 4,04 mm, pour le double avant et 4,25 mm pour l'arrière. Ils sont en dessous de la cote limite fixée par le constructeur, comme nous l'avions prévu, et leur remplacement s'impose.

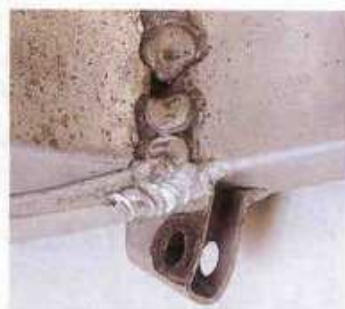
Un jeu est apparu au point d'ancrage du tirant de frein sur le bras oscillant. Sans conséquence, mais à surveiller lorsque le kilométrage va encore augmenter.

Sur le système de freinage arrière, le point d'ancrage du tirant de l'étrier de frein a pris du jeu. Ce jeu reste toutefois acceptable, mais pour éviter un léger claquement à chaque action de la pédale de frein, nous compenserons une partie du jeu en remontant une vis neuve.

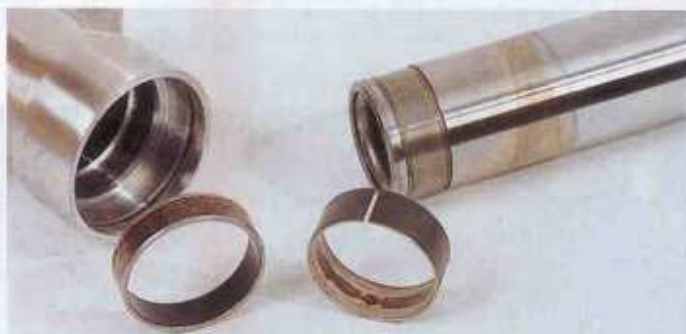
Le démontage de la fourche n'a rien révélé d'anormal. Les bagues ne présentent pas d'usure particulière, on ne note pas de jeu entre les tubes de fourche et les fourreaux, les bagues reprennent donc du service. Nous changerons, du fait de leur démontage, les joints spi et les cache-poussière que nous graisserons avec une petite larve de graisse au silicone, dans le but d'améliorer la friction et, au passage, d'éviter que le clip de maintien ne s'oxyde davantage. L'huile, qui a déjà été vidangée à 16 632 km, n'est pas plus laminée que ça. Un bon nettoyage de l'ensemble et ça repart. Le démontage n'était pas nécessaire. Seul le vernis sur les fourreaux de fourche est attaqué, mais cela reste inévitable.

Pas de jeu entre les fourreaux et les tubes de fourche, pas d'usure visible, les bagues de friction reprennent du service après un bon nettoyage de l'ensemble.

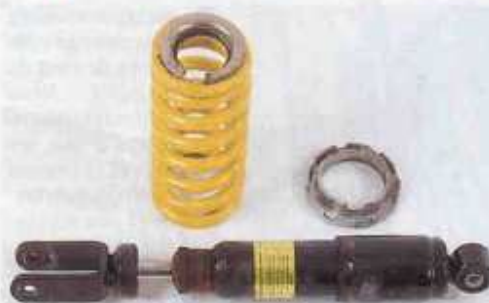
Une vidange aurait suffi pour que l'amortisseur reparte pour la même aventure... s'il avait été démontable. Lorsqu'il sera à bout, la seule solution sera de le remplacer.

En démontant l'ensemble de la suspension arrière, nous avons découvert que la vis de fixation inférieure de l'amortisseur était desserrée. Du coup, la chape d'amortisseur est venue toucher et marquer légèrement la biellette. Un point à vérifier de temps en temps. Les articulations du système Full Floater sont toutes montées avec des douilles à aiguilles munies de joints. Le système est simple, comporte peu de pièces, et se montre assez efficace puisqu'une seule de ces douilles est marquée. On regrette que les deux rondelles de calage, situées de part et d'autre de la biellette de renvoi, n'aient pas subi un traitement de surface. Brutes de rectification, elles sont toutes deux oxydées, limite rouillées. Seule la douille de l'articulation gauche du bras oscillant est marquée. Cela s'explique sûrement par le fait que le joint d'étanchéité de ladite articulation a été "usiné" par la chaîne de transmission. L'eau pouvait ainsi aisément s'infiltrer, et de plus, la graisse chargée de lubrifier l'articulation n'était plus retenue. Par ailleurs, nous aurions aussi aimé que l'amortisseur soit démontable, ce qui aurait permis d'en vidanger l'huile. Par souci d'économie il est serti, ce qui rend la chose impossible. Mais après 50 000 km, les différents essayeurs ne s'en plaignent pas outre-mesure.

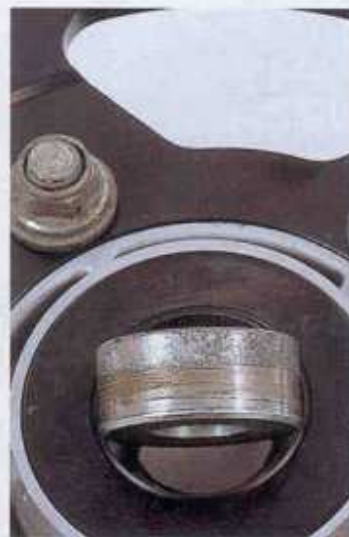
L'entretoise du porte-couronne est usée. 50 000 km, ça marque !

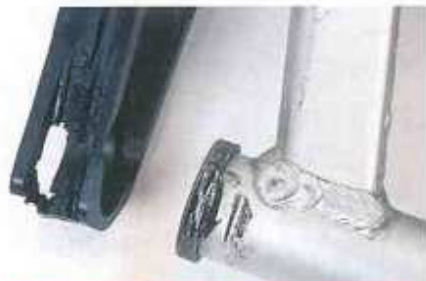
Une plus grande attention portée à la tension de chaîne aurait permis d'éviter... l'usure du bras oscillant.

Plusieurs transmissions ont été usées sur cette moto, normal, c'est du consommable. Nous avons toujours conservé le rapport d'origine, qui est de 15x45. Le manque de surveillance de la tension de chaîne est responsable de l'usure du patin de chaîne. Les tendeurs de roue arrière, de type tirés, ne présentent pas d'anomalies.

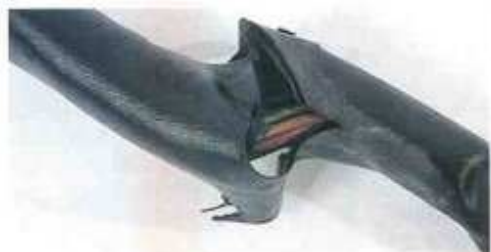
La gaine du commodo gauche est esquinée, de même que celle du faisceau principal, à la hauteur de la colonne de direction. Elles n'ont pas résisté aux frottements (induits par les mouvements de la direction) sur leur guide, mais aucun fil conducteur n'est touché. Une petite réparation avec un isolant adéquat, et le tour est joué. Le reste de l'équipement électrique est en parfait état. Les connecteurs étanches le sont restés, et aucune trace d'oxydation n'est visible sur les différents contacts rencontrés. La batterie, d'origine, a toujours répondu à chaque sollicitation du démarreur, même aux périodes les plus froides de l'hiver. L'ensemble du faisceau électrique va reprendre du service avec, pour seule intervention, quelques tours d'isolant sur les gaines endommagées.

Cette gaine vous a une sale gueule... mais on peut encore se contenter de recouvrir la coupure avec un bon isolant adhésif. Sans attendre trop longtemps tout de même !

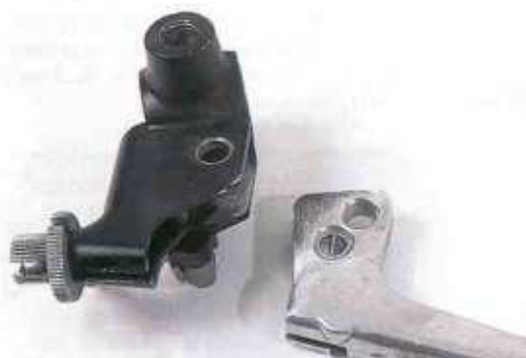
Usé plus que de raison, fragilisé et présentant de surcroît un jeu relativement important, l'ensemble cocotte-levier d'embrayage a amplement mérité son remplacement.

Sinon, sur la commande de cet embrayage, l'usure de la cocotte et du levier est telle qu'elle empêche le bon fonctionnement du coupe-contact de sécurité (le démarrage n'est possible qu'en embrayant). La cocotte a été bien resserrée une première fois dans un état, mais aujourd'hui, son remplacement est devenu inévitable.

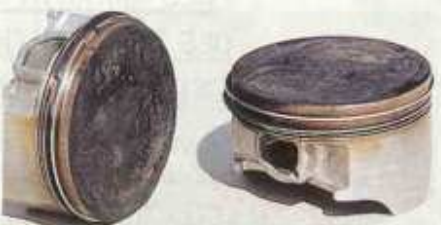
mesures effectuées au millième de millimètre sont la preuve flagrante que le moteur de Suzette a bien vieilli. Avec une valeur de 0,01 mm au maximum, nous sommes encore très loin des valeurs d'ovalisation maxi autorisées par le constructeur, qui sont de 0,05 mm.

Le comble reste les valeurs d'alésage. Sachant que le diamètre des cylindres doit se situer entre 81 mm et 81,015 mm, avec nos 81,01 mm relevés en cote maxi, nous pourrions presque considérer que ces cylindres sont encore dans leurs tolérances d'usinage à neuf. Trop fort !

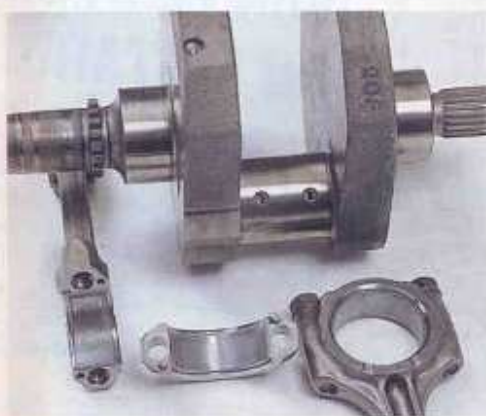
Nous pourrions vous abreuver de mesures (nous les avons faites !) mais la vue de cet embiellage exempt de toute rayure suffira à contenter la plus grande partie d'entre vous. Les autres jetteront un œil sur ce tableau récapitulatif. C'est du béton !

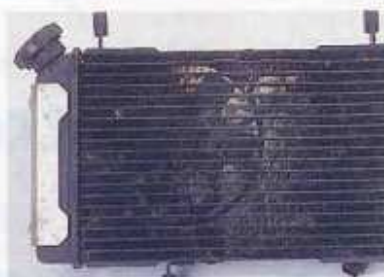
Bien que nettoyé régulièrement, le radiateur présente une certaine crasse insidieuse, obstruant les ailettes de refroidissement. Après deux passages au lave-vaisselle (en l'absence de madame, bien sûr) il a retrouvé ses capacités d'origine. Les plus minutieux pousseront le vice jusqu'à le repeindre avec une peinture noire satinée. Mais attention à ne pas le surcharger de peinture, au risque de diminuer son pouvoir d'échange thermique.

Un simple passage au lave-vaisselle aura raison de la saleté accumulée sur le radiateur, préjudiciable au bon refroidissement du moteur. Attention aux nettoyeurs haute pression, ils tordent les ailettes lorsque le jet n'est pas bien orienté.

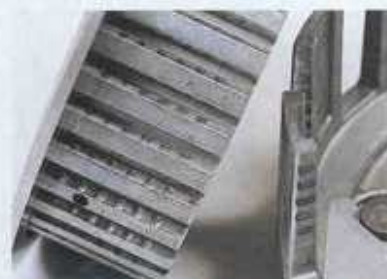
Durant les derniers temps de roulage de Suzette, certains essayeurs se plaignaient d'un passage de vitesses plus dur qu'à l'origine. C'était un indice, il fallait approfondir. L'ouverture des carters moteur allait leur donner raison. Nous avons retrouvé la cloche d'embrayage ainsi que la noix marquées de petites dents du fait de leur contact permanent avec les disques d'embrayage.

La noix et la cloche d'embrayage sont marquées là où portent les disques lisses, mais c'est bien anodin vu le kilométrage et l'usage de Suzette.

C'est une usure tout à fait normale vu la vie trépidante de Suzette. Lors d'un débrayage, les disques lisses et garnis ne se retrouvent plus aussi libres qu'ils devraient l'être et, même s'ils n'entraînent plus la boîte de vitesses, cela suffit à rendre la boîte plus dure, exactement de la même façon qu'un débrayage incomplet. A 50 000 km, cette usure reste raisonnable. Un petit coup de lime donné avec soin sur la cloche, et ça repart pour un tour. Au passage, on peut noter une épaisseur des disques d'embrayages comprise entre 2,93 et 2,96 mm, encore à la limite des valeurs nominales, et largement au-dessus des 2,62 mm de limite de service.
