# LA SUZUKI SV 650 D

# Suzette enlève le bas!

**A**ujourd'hui, ça ne rigole plus pour Suzette! Après avoir atteint les 50 000 km de notre essai longue durée, c'est l'heure du démontage intégral. Un examen minutieux, pièce par pièce. La procédure de ce démontage a comporté deux étapes. La première a été de sortir le moteur du cadre et d'inspecter le châssis dans l'atelier de *Moto Journal*. Ensuite, le moteur sous le bras, nous nous sommes rendus chez Suzuki France pour son démontage. Démonter le moteur en compagnie d'un technicien de la marque nous a permis d'avoir à disposition tout l'outillage spécifique et de recueillir encore plus d'informations. Le verdict général est simple : Suzette, elle est en béton !

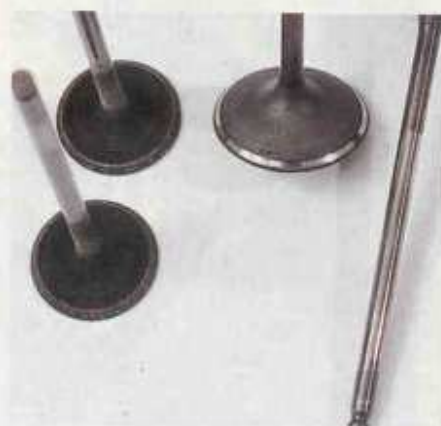
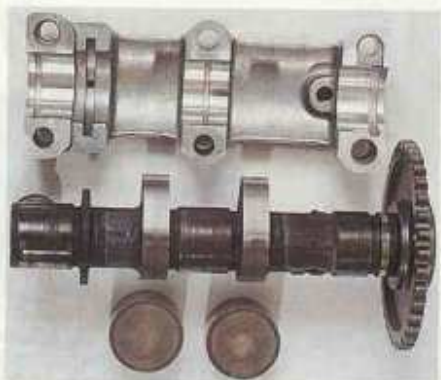
Le haut moteur, point névralgique des moteurs 4-temps en cas de dysfonctionnement du système de lubrification, est en parfait état. Après 50 000 km, les cames, comme les poussoirs et les paliers d'arbres à cames, ne comportent aucune trace d'usure. Nous avons mesuré (inutilement vu leur état) les cames. Leurs hauteurs sont encore dans les tolérances d'usinage. Impressionnant, non ? Les soupapes aussi sont impeccables, juste noircies. Les empreintes circulaires laissées sur les sièges de soupapes sont juste dans les valeurs préconisées par le constructeur. Cela prouve que ce moteur a bien été conçu pour un fonctionnement au sans-plomb. Les soupapes ne s'enfoncent pas dans la culasse au fil des kilomètres.

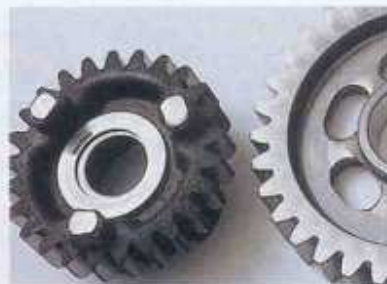
Sur la fin de notre période de roulage, certains essayeurs ont dénoncé un deuxième rapport qui tendait à décrocher en conditions extrêmes. L'inspection de la pignonnerie révèle un petit arrondissement des dents du pignon baladeur de seconde. Cet arrondissement est facilement explicable par l'utilisation urbaine de Suzette. Il faut garder en mémoire que nos coursiers l'utilisaient lorsqu'elle n'était pas sur un essai, lui mettant facilement 1 000 bornes par semaine au compteur de conduite en ville. Dans notre cas, pour le remontage, nous allons nous offrir le luxe (car il n'y a pas urgence), de remplacer les deux pignons concernés.
